HEINOLA  
RATAKADUN YMPÄRISTÖ

SELVITYS RAKENNETUSTA KULTTUURIYMPÄRISTÖSTÄ

Raportti 5.7.2023, täydennetty 5.10.2023

| <b>Käyttö</b> | Asemakaavan muutos: Ratakadun ympäristö 707 AKM |

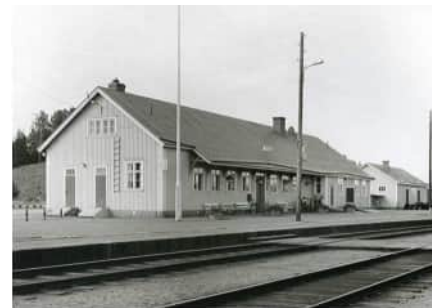
**Kuva:** Asemarakennusta on jatkettu 1950-luvun lopussa makasiinin puoleisesta päädyistä. Heinolan rautatieasema tuhoutui tulipalossa 1988. / Kuvaaja Olavi Karasjoki 1966. Suomen Rautatiemuseo. Finna.fi

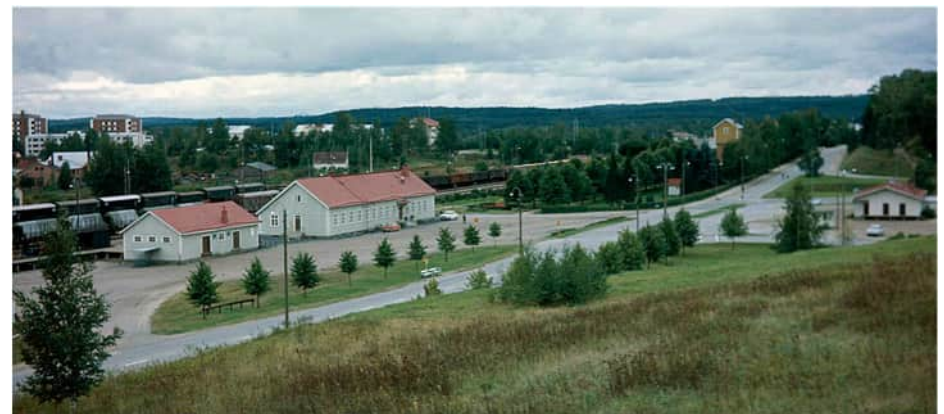
**Kuva:** Vuonna 1969 otetussa kuvassa näkyvät Ratakadun lehmukset nuorina puina. Niiden luona on hevospuomi. Tavarasuojan ja radan välissä on puinen lastaussilta. /Valokuva Urheilukentän mäeltä Heinolan rautatieasemalle ja ratapihalle. Valokuvaaja Markku Meriluoto 14.09.1969. Resiinan Vaunut-sivusto.

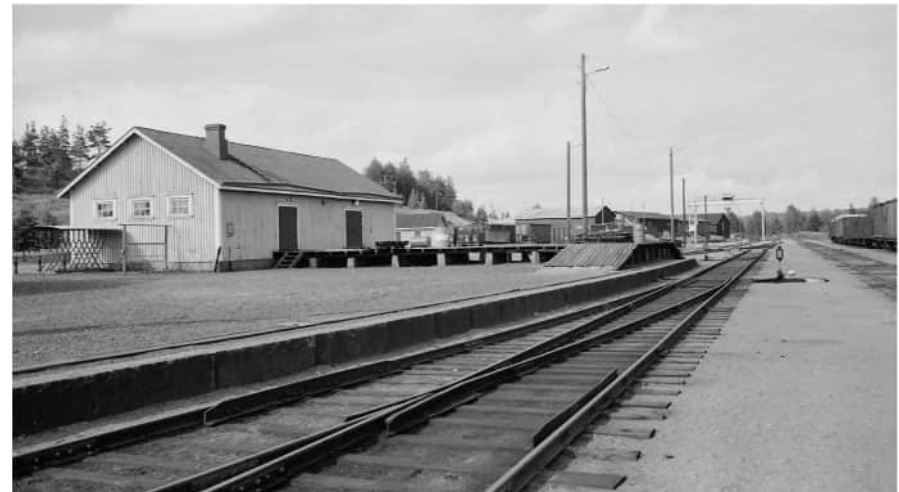
**Kuva:** Tavaramakasiini ja vanha kivipilareille tehty puinen lastauslaituri. Vaja näkyy taustalla. /Resiina, Vaunut. Tapio Keränen 1971.

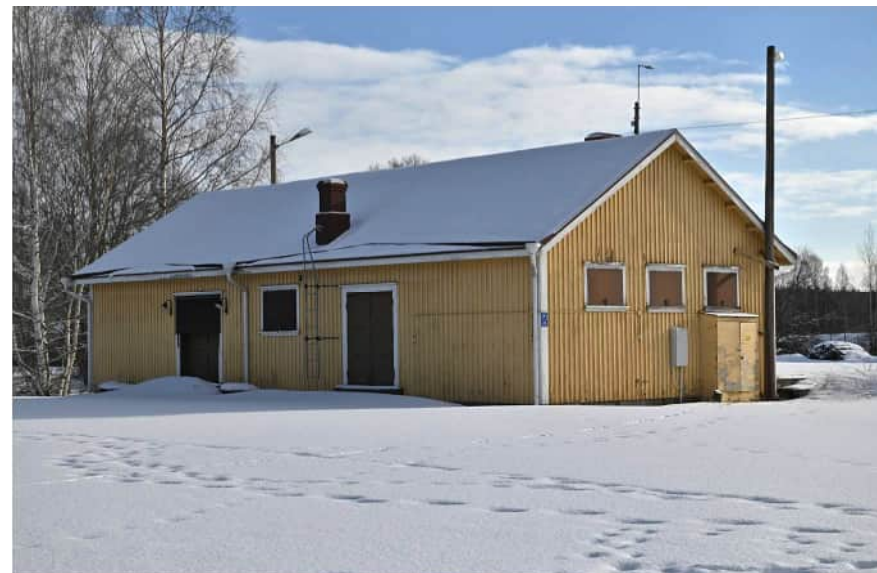
**Kuva:** Makasiinin toimistotilojen puolella on ollut puulämmitys. Ikkunapuitteet ovat säilyneet suojalevyjen alla.

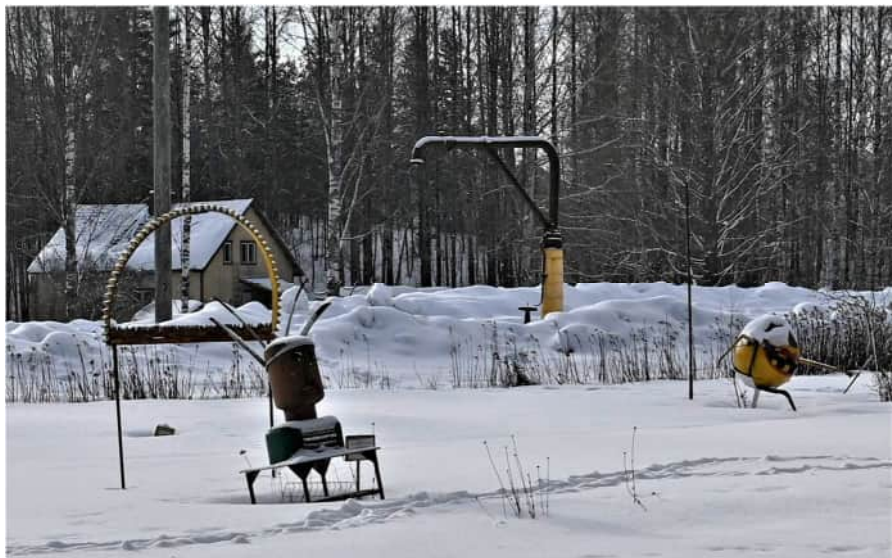
**Kuva:** Vesitornin kohdalla raide nro 2 ja 3 välissä on säilynyt **vesiviskuri**. Putken päällä on ollut opastelyhty.

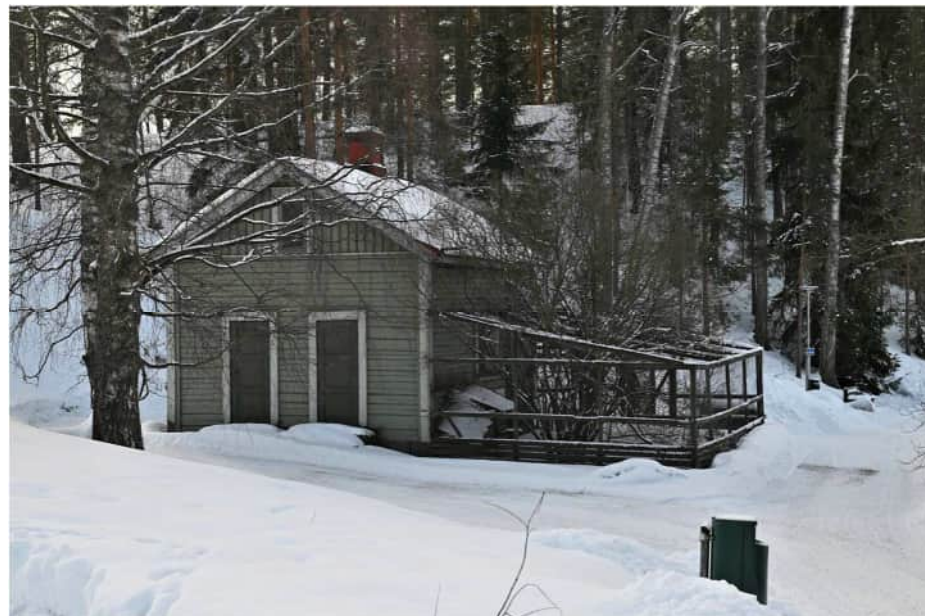
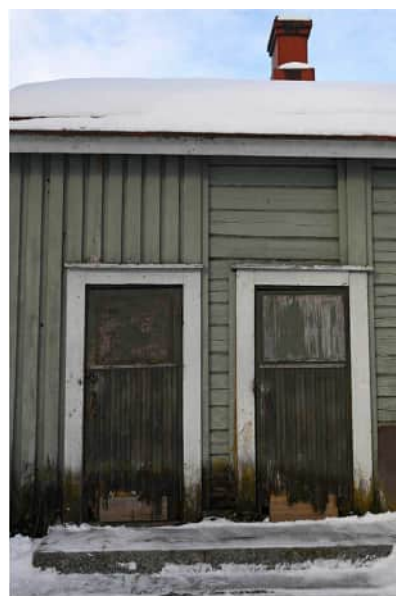
Pumppuhuone oli pitkään Heinolan lintutarhan (nyk. Heinolan lintuhoitola) käytössä, ulkoseinustalla oli korppitarha. Seinän alaosissa on näkyviä kosteus- ja lahovaurioita.

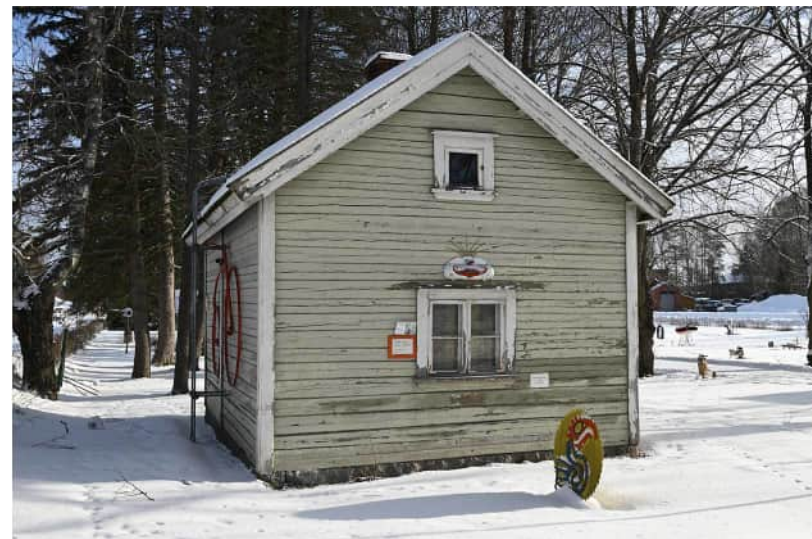
**Kuva:** Vuonna 1957 tehdyssä asemapuiston piirustuksessa saunan pohjoispuolelle oli piirretty rivi koristepensaita näkösuojaksi. Nykyään paikalla on rivi tupsuuntuneita sembramäntyjä.

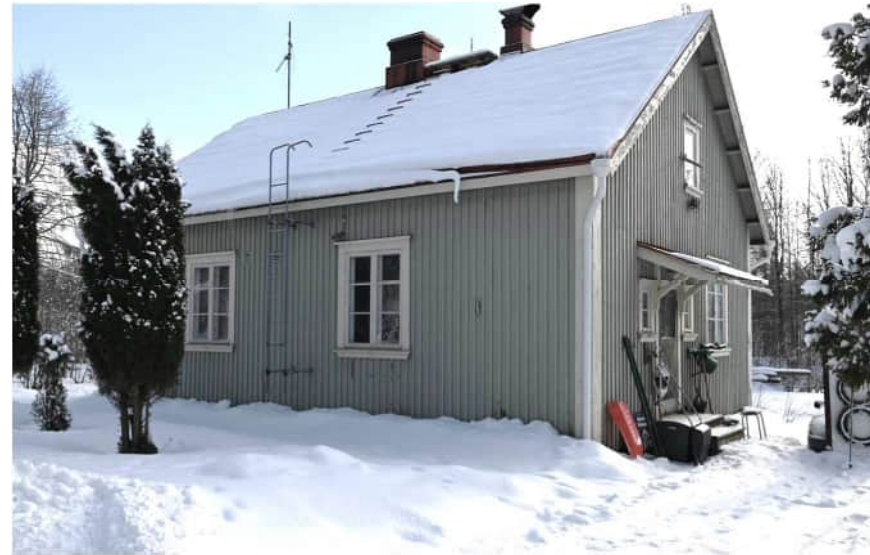
**Kuva:** Julkisivu raitille päin. Kaikissa taloissa on vanhat sisään–ulos-aukeavat ikkunat, joissa suorat vuorilaudat, lippalauta ja vesilaudan alapuolella viistoreunainen koristelista.

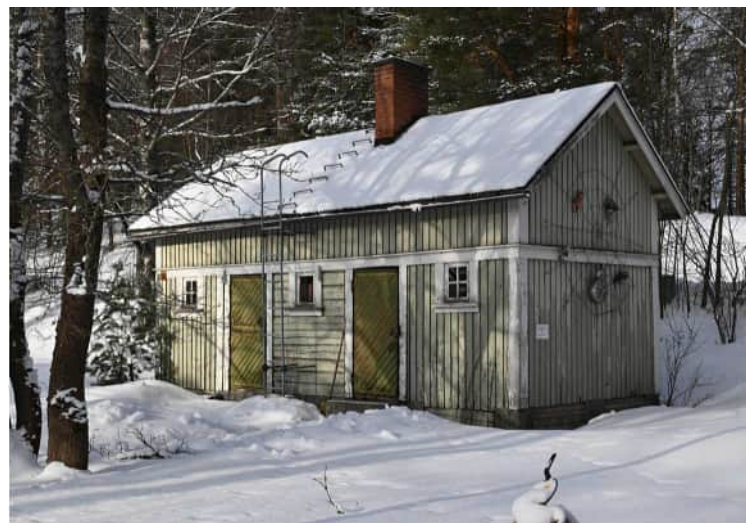
**Kuva:** Asuinalueelle rakennettiin kaksi samanlaista yhden perheen käyttöön tarkoitettua ulkorakennusta, joihin tuli navetta, käymälä ja halkovaja. Kuvassa asemapaällikön talon ulkorakennus. Tiilipiiput on tehty jälkeenpäin.

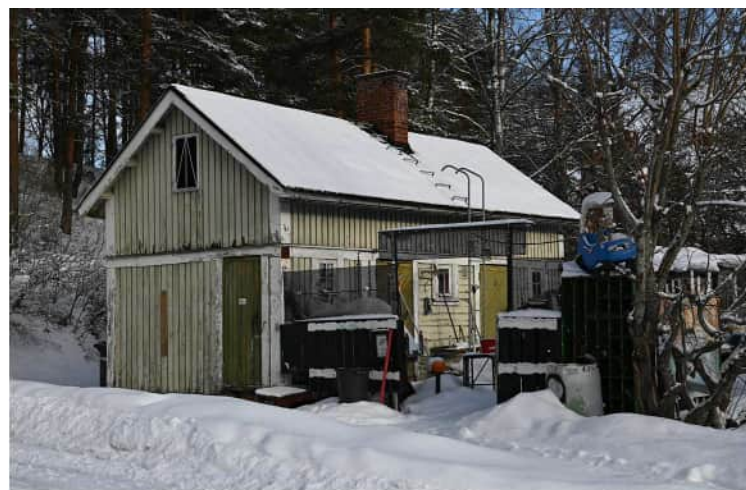
**Kuva:** Ratamestarin pihapiiriin kuuluva ulkorakennus. Rakennuksen takana on matala pulpettikattoinen lisäsiipi.

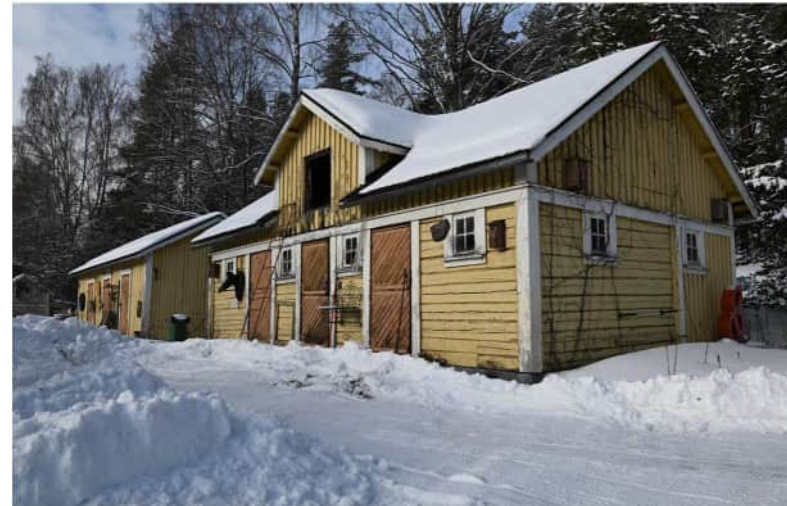
**Kuva:** 1930-luvun alussa rakennettu harvalaudoitettu halkovaja on isomman talousrakennuksen vieressä kolmen perheen asuinrakennusta vastapäätä. Talousrakennuksessa on alkamassa tulipalon jälkeiset kunnostustyöt.

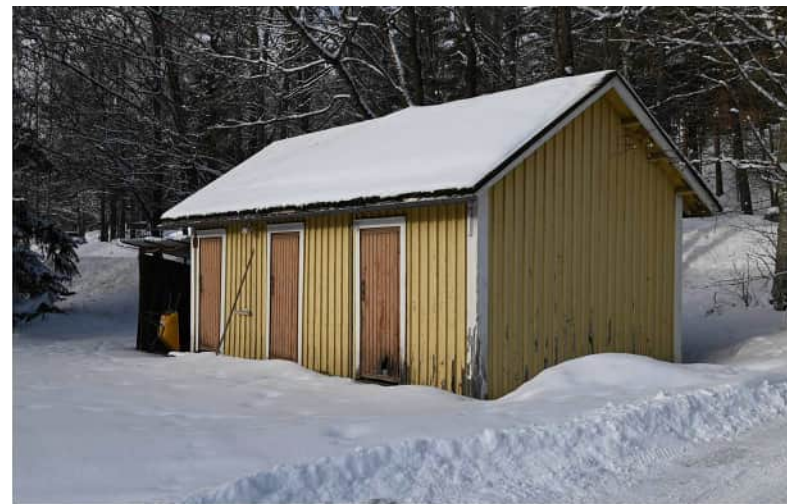
**Kuva:** Samaa alun perin 1920-luvulla suunniteltua halkovajan tyyppipiirustusta soveltaen rakennettiin kaikki Heinolan aseman halkosuoja. Kuvassa näkyvä halkovaja on tehty 40-luvun puolivälin paikkeilla tuolloin rakennetun asuinrakennuksen yhteyteen. Sen seinien laudoitustapa, ovipaneelin suunta ja sokkelimateriaali ovat erilaiset kuin vanhemmassa 30-luvun halkovajassa.

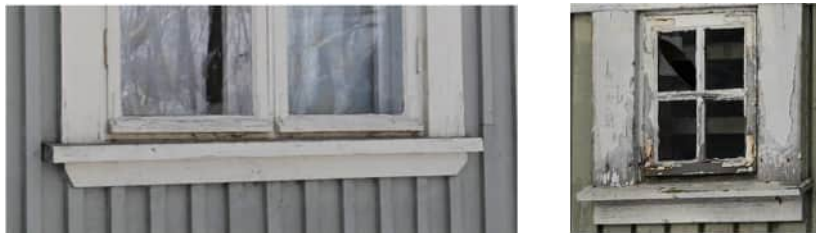
**Kuvat:** Asema-alueen rakennusten ikkunoissa on käytetty tasajakoista ruudutusta. Pieni, mutta tärkeä tyyllinen elementti on ikkunoiden vesilauta ja sen alapuolinen viistetty tai suora lista, maalattuna samalla värillä kuin ikkunoiden vuorilaudat.

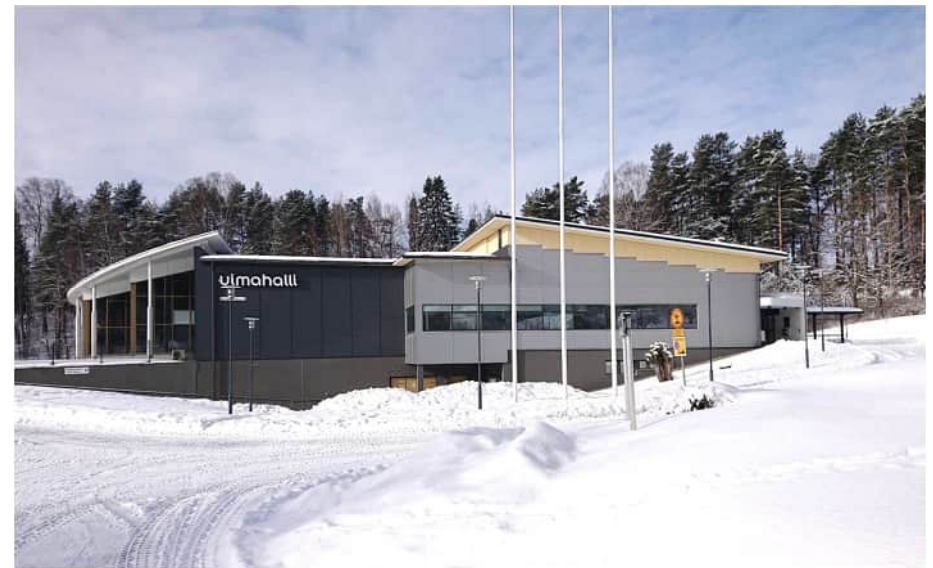
**Kuva:** Julkisivu itään. Viimeisimmän peruskorjaussuunnitelman laati Arkkitehtitoimisto Minkkinen Oy 2014, remontti valmistui **2016**. Tässä yhteydessä uudistettiin julkisivuja ja rakennusta myös laajennettiin / korotettiin. Rakennuksen julkisivuissa on käytetty pääasiassa teräsaaltolevyä (Ruukki Oy) ja kuitusementtilevyä (Cembrit). Sokkeli on betonia ja vesikate bitumihuopaa.

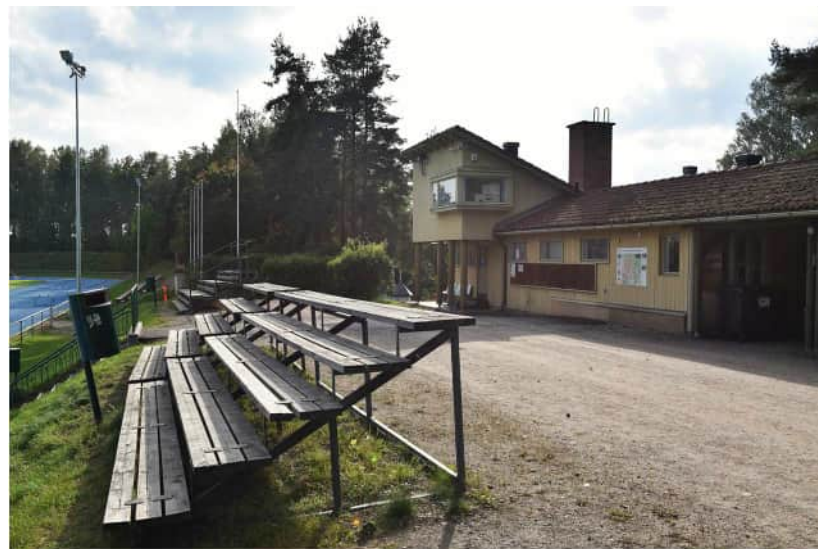
**Kuva:** Urheilukentän pukusuojarakennus ja yleisurheilukentän katsomo.

Pukusuojarakennuksen rakentaminen oli osa Heinolan urheilupuistosuunnitelmaa, joka kokonaisuudessaan käsitti urheilukentän, pukusuojan ja harjoituskentän ohella mm. urheilukentän katsomon ja tenniskentän. Kaupungin arkistosta löytyy arkkitehti Einari Teräsvirran 4.4.1950 laatima urheilukenttäalueen järjestelyehdotus, jossa kentän pääkatsomo oli suunniteltu sijoitettavaksi kentän itälaidalle. Pukusuojan rakennustyöt alkoivat loppusyksystä 1950 ja rakennus saatiin käyttökuntoon seuraavan vuoden keväällä. Rakennustyö tehtiin kaupungin omalla työvoimalla.

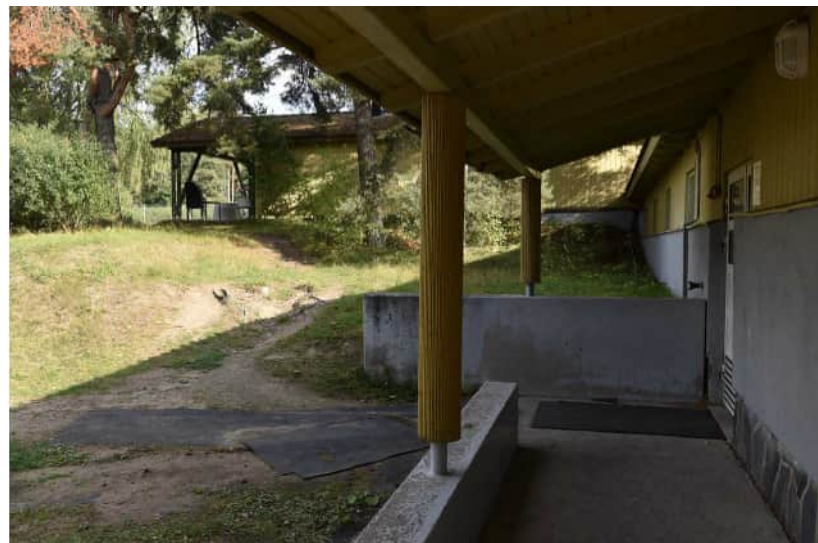
**Kuva:** Pukusuojaasiiven pohjoisjulkisivun ovelle johtavaa katosta ei ole vuoden 1950 piirustuksissa. Alun perin ovi sijaitsi päädyssä (jossa nyt ikkuna). Ilmakuvista päätellen katos on tehty aikaisintaan 1960-luvulla, mutta yksityiskohdiltaan samanlaisena (pylväät ja katonkannattajien muotokieli).
