# Harjupuisto

## Nykytila

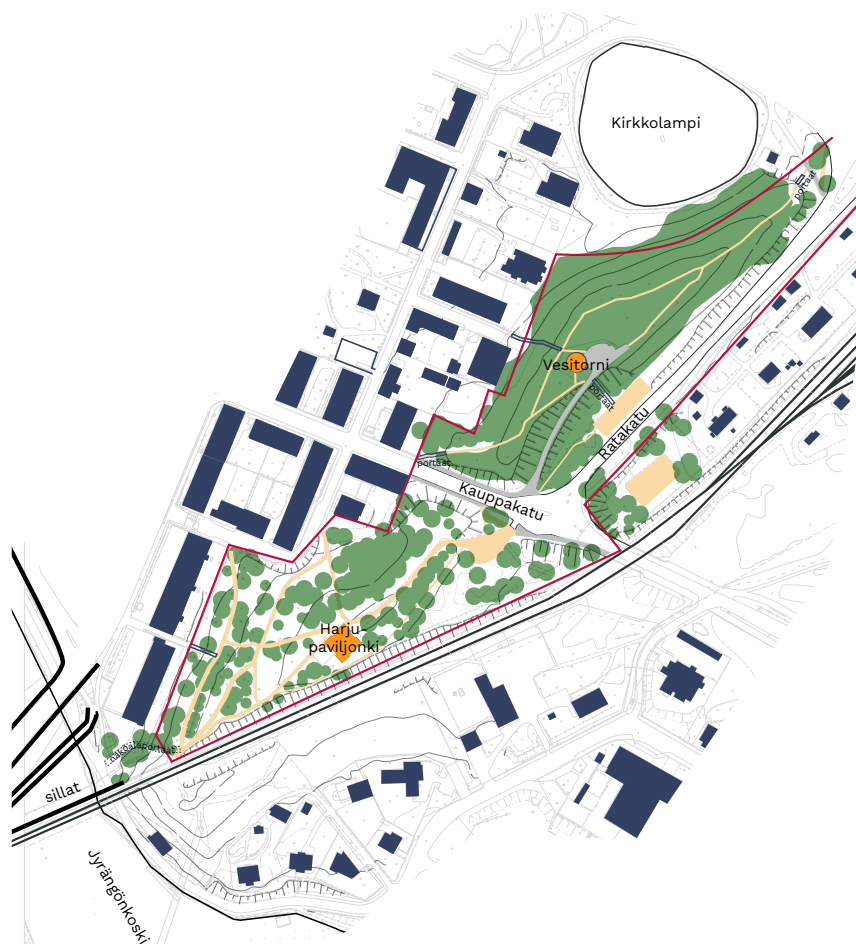
Harjupuiston rakennukset, reitit, portaat ja ympäristö. Puisto on merkitty viitteellisesti. Keltaisella on merkitty kivituhkareitit ja harmaalla asfalttireitit.

- Puistokäytävät ja -polut ovat pää-  
asiassa kivituhkaa, nousu pohjois-  
esta vesitornille on asfaltoitu.
- Harjupuiston reitistö on paikoin jyrk-  
kä ja epätasainen, ja reitit vaatisivat  
kunnostamista.
- Harjulla on vähäisesti levähdys- ja  
näköalapaikkoja.

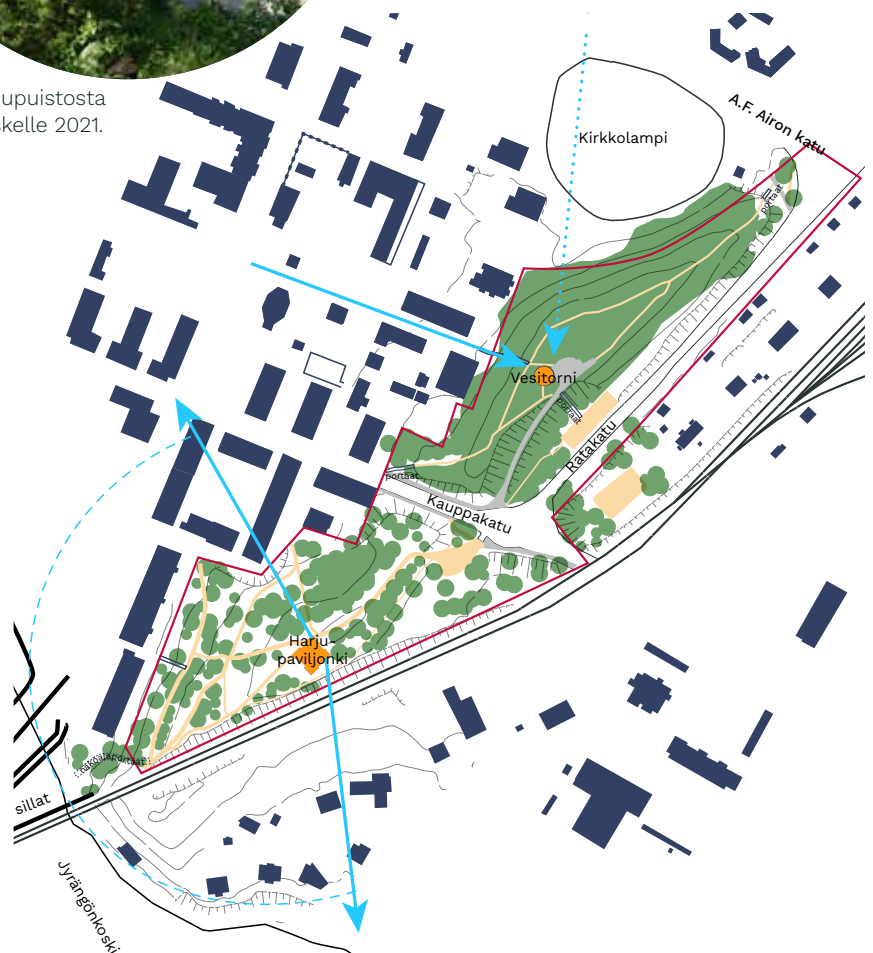
Harjupuiston tärkeät näkymät. Sinisellä Harjupaviljongista avautuvat laajat näkymät, joiden näkymäala tulisi ottaa huomioon lähiseudun suunnittelussa, sekä vesitorni Kirkkokadun ja Kirkkorinteen näkymäpäättteenä. Sinisellä katkoviivalla potentiaalinen, kehitettävä näkymälinja Kirkkolammelta vesitornille, joka tällä hetkellä on umpeenkasvanut. Oranssilla on korostettu Harjupuiston kaksi suojeltua rakennusta

Vesitornin näkyvyyttä maamerkinä parannetaan avaamalla näkymiä kasvillisuutta karsimalla. Näkymän parantaminen Kirkkolammen suuntaan eheyttää Kirkkolammen selkeämmin osaksi Harjupuiston kokonaisuutta.

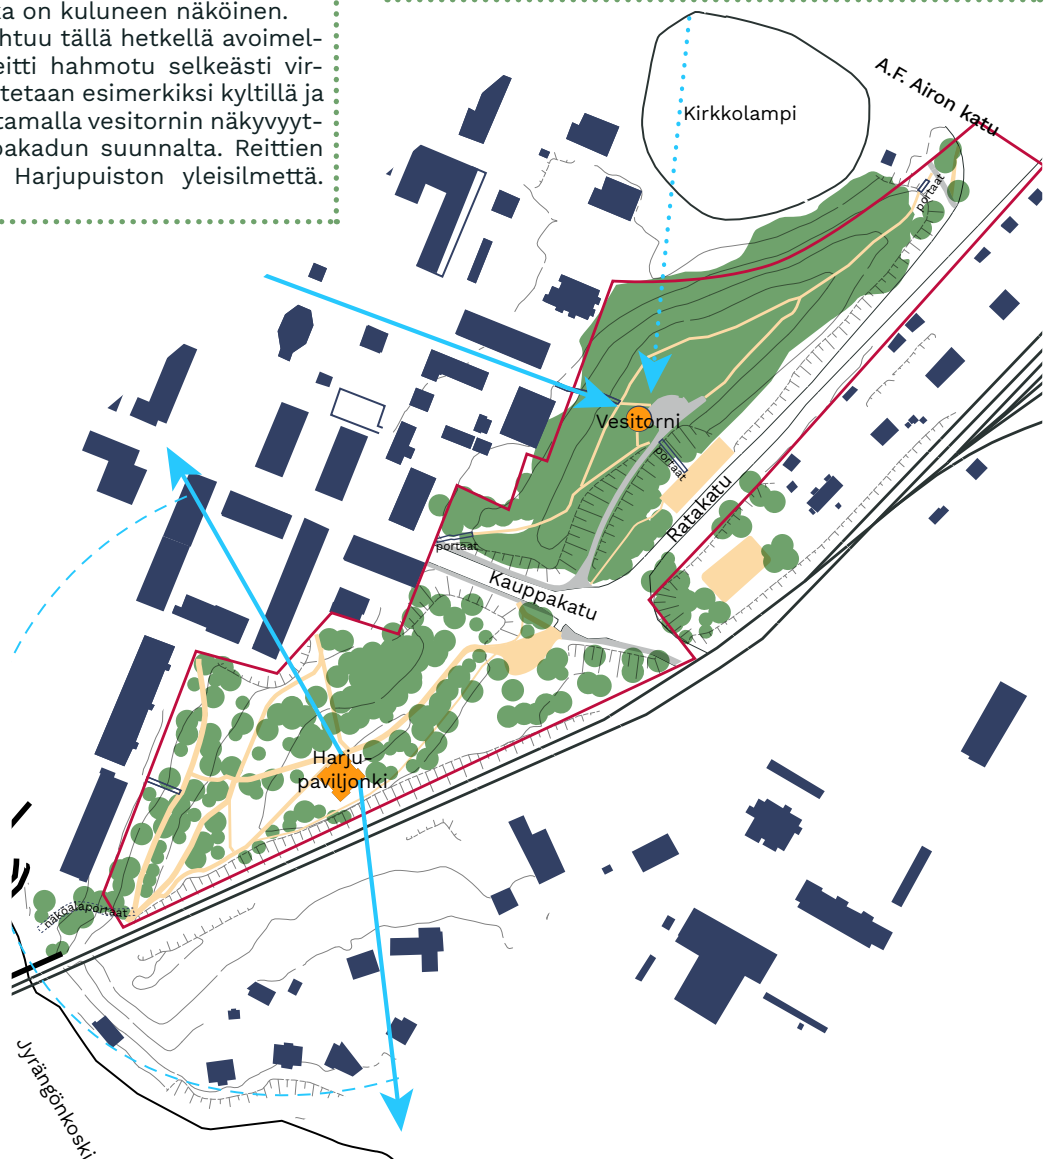
Harjupuiston rakennukset, reitit, portaat ja ympäristö. Puisto on merkitty viitteellisesti. Oranssilla on korostettu Harjupuiston kaksi suojeltua rakennusta. Keltaisella on merkitty kivituhkareitit ja harmaalla asfalttireitit. Sinisellä on merkitty Harjupaviljongista avautuvat laajat näkymät, joiden näkymäala tulisi ottaa huomioon lähi-seudun suunnittelussa, sekä vesitorni Kirkkokadun ja Kirkkorinteen näkymäpäätteenä. Sinisellä katkoviivalla on merkitty potentiaalinen, kehitettävä näkymälinja Kirkkolammelta vesitornille, joka tällä hetkellä on umpeenkasvanut.

Harjupaviljongille johtavat reitit A.F. Airon kadulle johtavat portaat sekä kunnostetaan. Kunnostamista on suunniteltu kesälle 2022. Myös Vanhat kivikourut rinteikäytävältä putsataan näkyviin.

Harjujen yhdistäminen kevyen liikenteen sillalla parantaisi puistoreittien jatkuvuutta ja yhdistäisi eteläharjun pohjoisharjun ja Kirkkolammen kanssa paremmin yhtenäiseksi virkistysalueeksi.
